Report di ispezione

Data report 18/02/2010

Cliente Struttura sita a Canobbio
Indirizzo sito Reggio Emilia
Contatto Sig. Boari

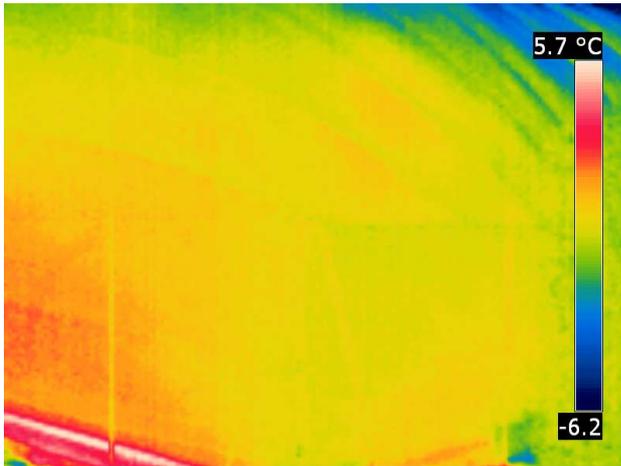
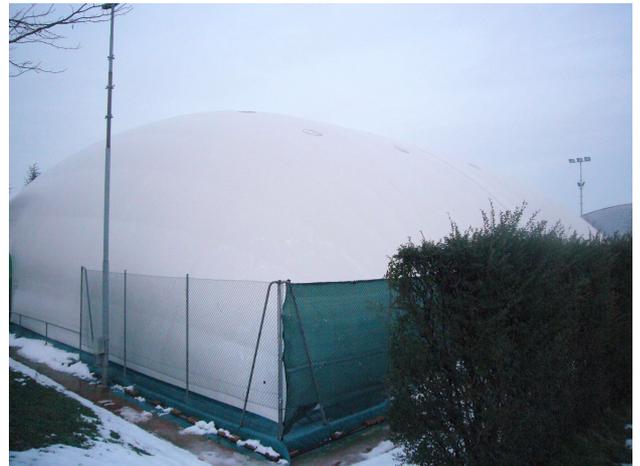
Modello termocamera	FLIR ThermaCAM B2
Data immagine	2010:02:04 17:09:36
Nome immagine	IR_0492.jpg
Emissività	0,95
Temperatura riflessa	25,2 °C
Distanza oggetto	10,0 m

Temp. interna misurata: 18 °C
Temp. esterna misurata: 4°C
Immagine termica che dimostra una assenza di ponti termici della struttura.
