Report di ispezione

Cliente Struttura sita a Canobbio
Indirizzo sito Reggio Emilia
Contatto Sig. Boari

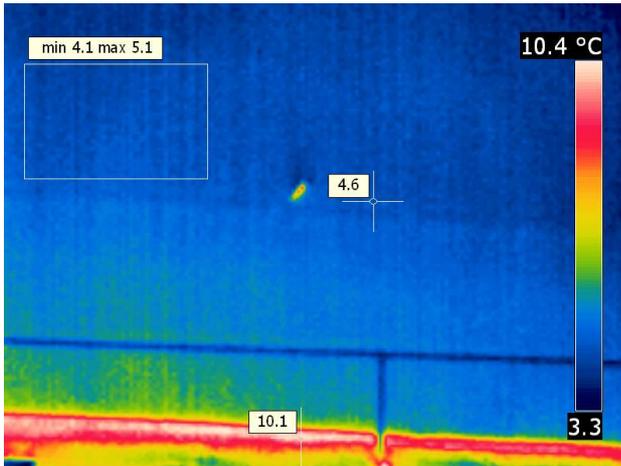
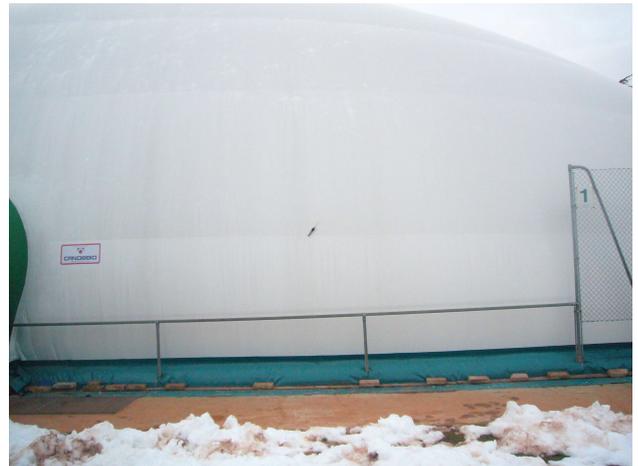
Modello termocamera	FLIR ThermaCAM B2
Data immagine	2010:02:04 16:48:56
Nome immagine	IR_0478.jpg
Emissività	0,95
Temperatura riflessa	25,2 °C
Distanza oggetto	10,0 m

Temp. interna misurata: 18 °C
Temp. esterna misurata: 4°C

Dall'immagine termica possiamo notare la dispersione del lembo ed una omogeneità di temperatura sulla struttura, quindi siamo in assenza di ponti termici verso l'esterno.
