Report di ispezione

Data report 18/02/2010

Cliente Struttura sita a Canobbio
Indirizzo sito Reggio Emilia
Contatto Sig. Boari

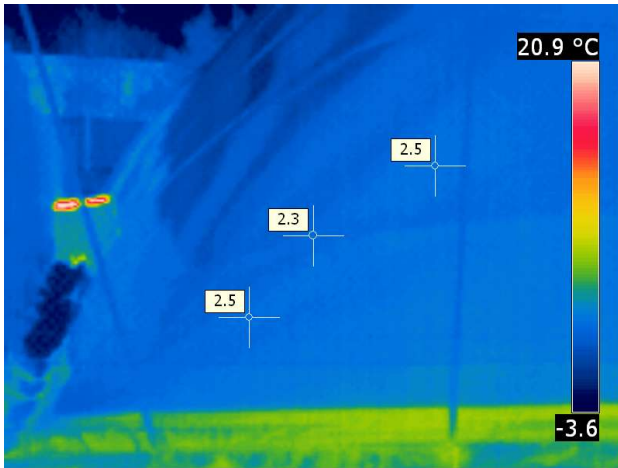
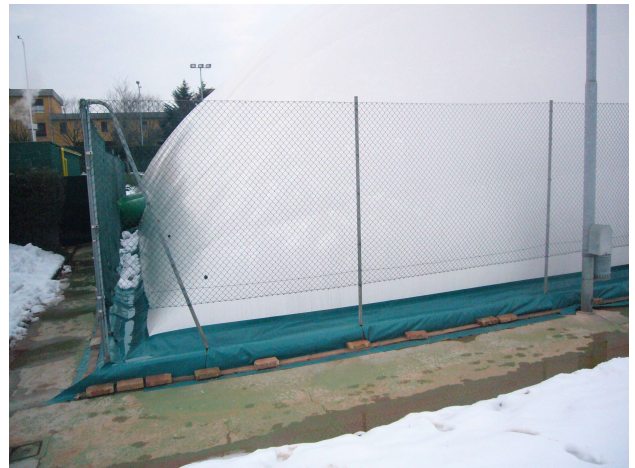
Modello termocamera	FLIR ThermaCAM B2
Data immagine	2010:02:04 16:53:41
Nome immagine	IR_0482.jpg
Emissività	0,95
Temperatura riflessa	25,2 °C
Distanza oggetto	20,0 m

Temp. interna misurata: 18 °C
Temp. esterna misurata: 4°C
Dall'immagine si riscontra una omogeneità di temperatura su tutta la struttura esterna in esame e quindi una assenza di ponti termici verso l'esterno.
